Bague Black Goku 2

Le projet s'insère dans l'unité d'enseignement "Activité FabLab" dans le cadre d'une initiation à l'utilisation des imprimantes 3D. L'objectif de celui-ci est de réaliser un objet par impression 3D et, par la suite, de réaliser un traitement dessus afin de comparer l'état et les propriétés de l'objet avant et après traitement. Dans mon cas, j'ai choisi d'imprimer une copie de la bague de Black Goku de l'animé Dragon ball Super.

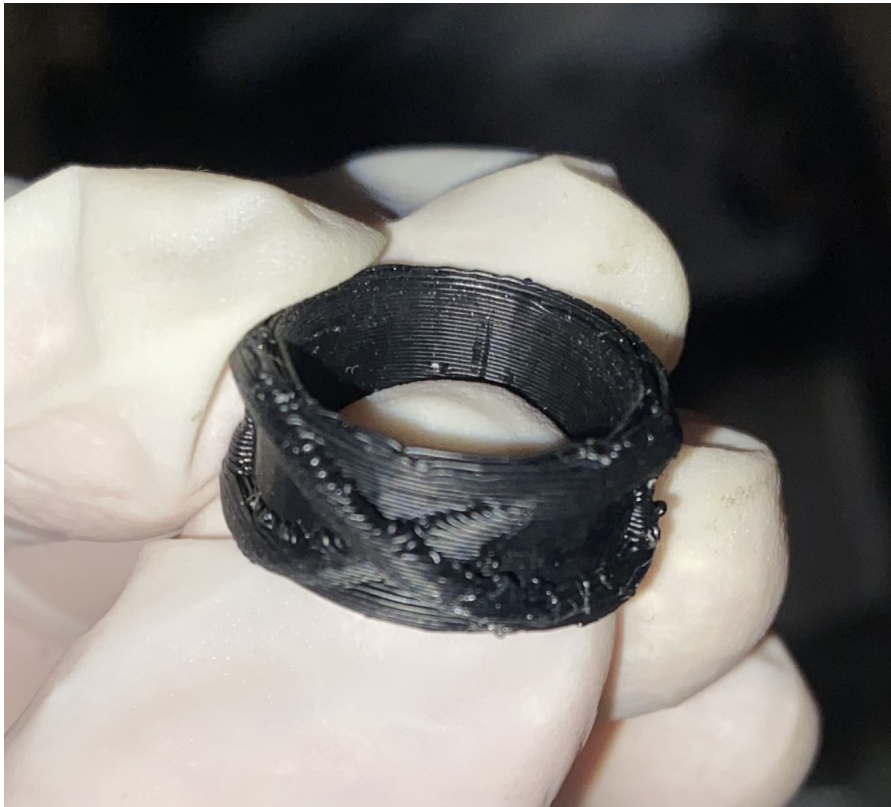
[Photo de la bague après impression \(avant traitement\)](#)

La bague présente des défauts visuels surtout au niveau du motif sur le haut de la bague. C'est en parti dû aux petites dimensions données à la bague par rapport à l'épaisseur des couches. On voit aussi nettement les différentes couches déposés. Il aurait fallu imprimer la bague en plus grand pour réduire ce type de défaut.

Il est néanmoins possible de réaliser un traitement par vapeur solvant pour lisser la surface de la bague et réduire les défaut d'impression au niveau du motif.

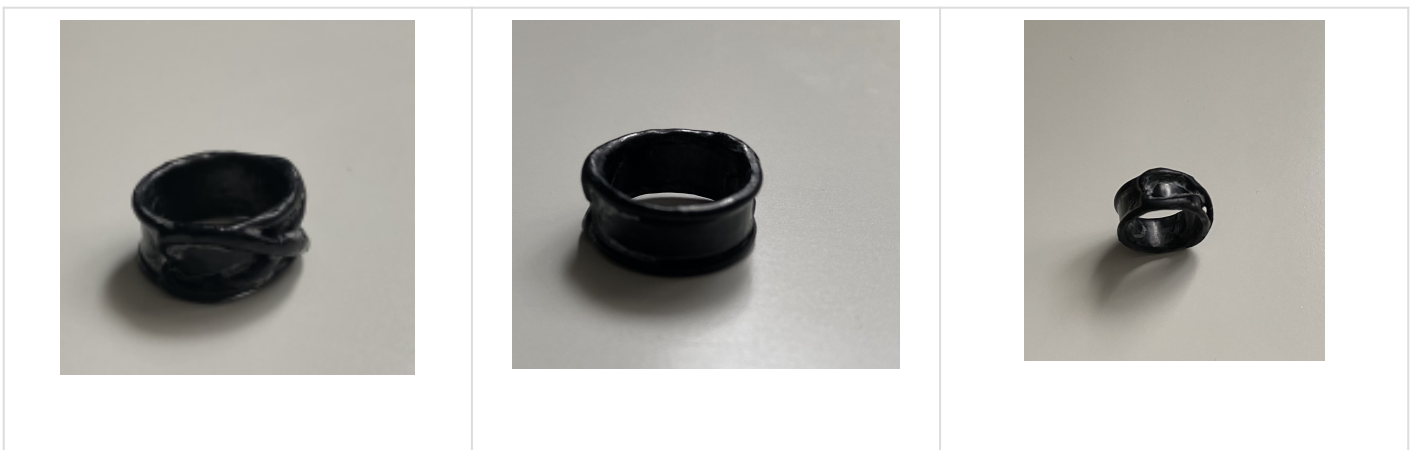
Résultat post traitement	
--	--------------------------	--

Après traitement, on ne distingue plus les couches de matière et la surface de la bague est complètement lissée. Cependant, on constate une perte en détails et on observe de légères ondulations sur les rebords. La bague a aussi perdu en rigidité. Enfin, une fine couche blanche est apparue après le traitement au niveau du motif ce qui pourrait correspondre au détachement de la couche de ABS superficielle.

Le traitement a été réalisé à partir d'acétone chauffé qu'elle soit sous forme de vapeur. Il faut réaliser cela en respectant les consignes de sécurité relatives à l'utilisation d'acétone (port du masque, salle aérée, gant, etc...). L'acétone a été appliqué sur la surface de l'objet pendant quelques minutes. Voici le résultat obtenu :
